分宜县福宜铁矿
分宜县福宜铁矿二选厂大坡岭尾矿库
安全现状评价报告
(终稿)

2023年7月10日

分宜县福宜铁矿二选厂大坡岭尾矿库（简称：大坡岭尾矿库）位于分宜县钤山镇田心村，2007年由江西省冶金设计院进行方案设计，尾矿坝采用均质粘土坝，一次性筑坝，坝顶标高195.0m，坝底地面标高为165.5m，坝高29.5m，总库容为 $71.09 \times 10^4 \text{m}^3$ ，为五等库。

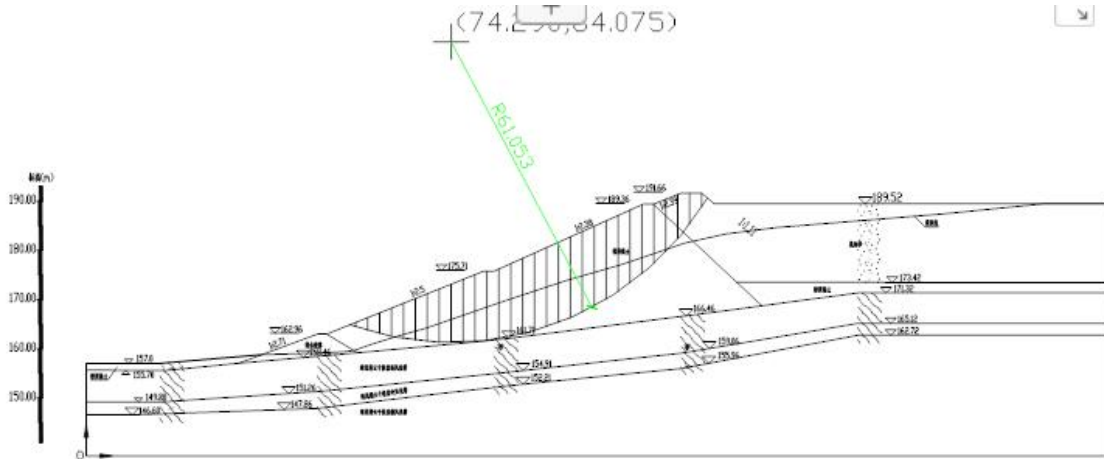
附图 5-2 尾矿坝正常运行工况

Min Fs=1.241, 运行期, 瑞典法

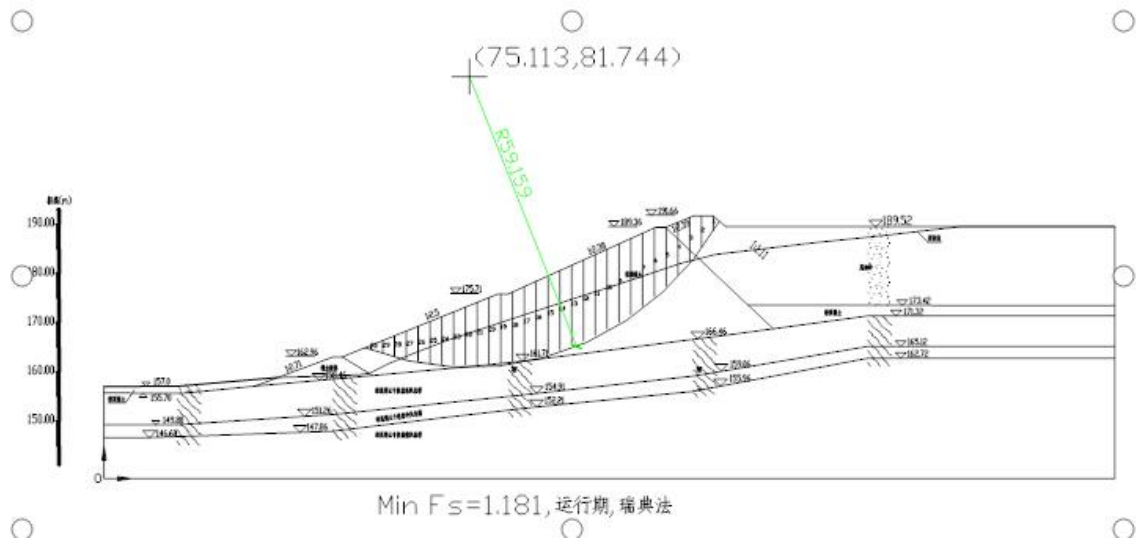
附图 5-3 尾矿坝洪水运行工况

Min Fs=1.181, 运行期, 瑞典法
